Aftakas

Ongevallen met aftaktussenassen zijn gemakkelijk te voorkomen door de draaiende delen goed af te schermem.

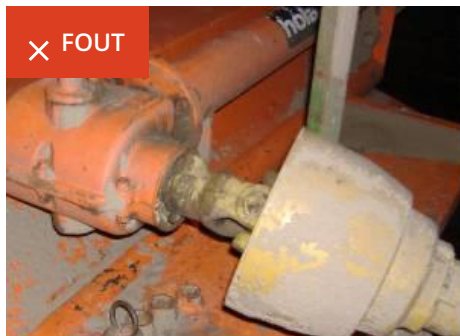
Kap werktuigzijde ontbreekt

- Zorg dat de lengte van de aftakas en van de afscherming op maat zijn gemaakt voor de combinatie trekker-werktuig. Raadpleeg de handleiding.
- Zorg dat het aansluitpunt aan de trekkerzijde (de aftakasstomp) is voorzien van een kap of mastershield als deze plaats bereikbaar is voor personen.
- Zorg dat ook aan de werktuigzijde het aansluitpunt is afgeschermd met een kap. Op nieuwe machines is deze bijna altijd aanwezig.
- Verwijder de hefarmen van de trekker om beschadigingen aan de afschermende kunststof delen te voorkomen. Blijven de hefarmen aan de trekker? Zet de hefarmen dan zo vast op een positie dat de hefarmen de aftakas niet kunnen raken.

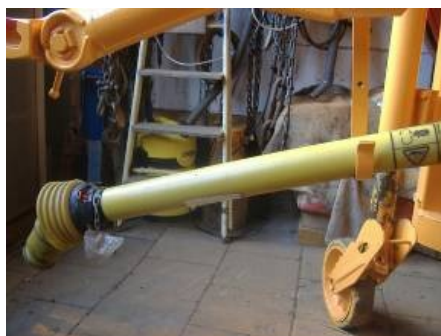
Houd de koppeling van de aftakas schoon

- Vervang mechanische krachtoverbrenging (aftakas) indien mogelijk door een systeem met hydraulische krachtoverbrenging.
- Let bij de aanschaf van zowel nieuwe als gebruikte machines direct op de deugdelijkheid en bescherming van de aftakas.
- Zorg ervoor dat de beschermkap, die de kruiskoppeling af moet schermen, ook de gehele kruiskoppeling afschermt.
- Zorg dat voor spoedeisende reparaties reserveonderdelen beschikbaar zijn.
- Voorkom onjuist gebruik. De beschermkap gaat stuk als men te hoog heft of te kort draait.
- Hang de aftakas na gebruik aan een beugel. Dit voorkomt vervuiling. Een vervuilde as is moeilijk te koppelen.
