# VOORBEELDRAPPORTAGE

## Werkplekonderzoek en Plan van Aanpak

Bedrijf: Voorbeeldbedrijf

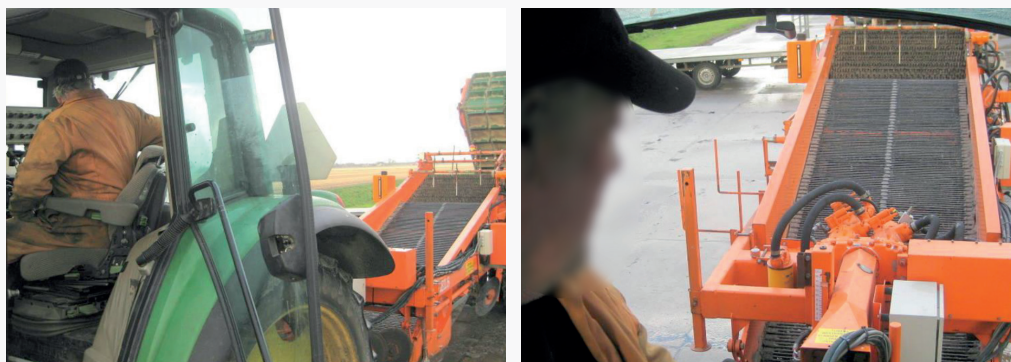
Er is een goed instelbare, draaibare stoel op de trekker geplaatst. De heer Voorbeeld werkt vrijwel altijd gedraaid, met het achterraam open om goed te kunnen waarnemen of alles goed verloopt. Het is zeker gezien de leeftijd lastig, maar probeer meer te werken met spiegels. Overweeg het plaatsen en vervolgens te leren werken met monitor/camera.

| Aandachtspunten | Actie / Oplossing | Wie | Einddatum |
|---|---|---|---|
| 3 Gedraaide houding voorkomen | (Meer) werken met spiegels<br>Werken met monitor/camera | Werknemer<br>werkgever | Per direct<br>2019 |

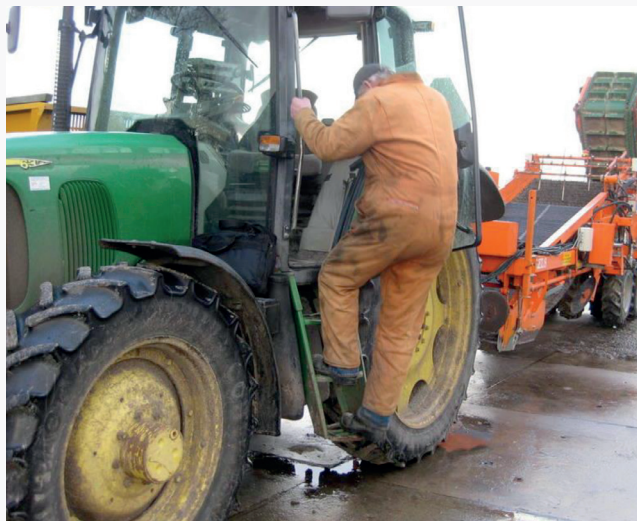
GOED

Dit gebeurde voorheen regelmatig, maar nu wordt er vaker, (indien noodzakelijk) met een man op de rooimachine gewerkt. Achterwaarts uit de trekker stappen is veiliger. Er is minder kans op misstappen/vallen.

| Aandachtspunten | Actie / Oplossing | Wie | Einddatum |
|---|---|---|---|
| | Achterwaarts uit de trekker stappen | Werknemer | Per direct |

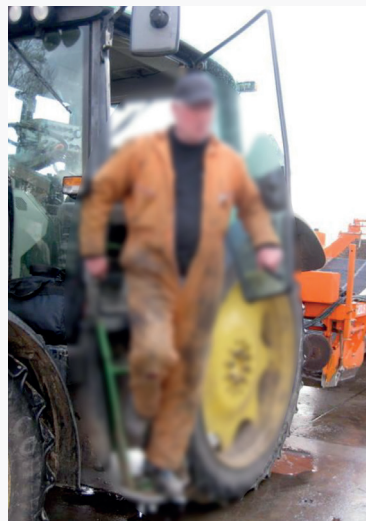
FOUT

Niet rijdende van de trekker of de rooimachine klimmen en weer terug.

| Aandachtspunten | Actie / Oplossing | Wie | Einddatum |
|---|---|---|---|
| 4 Misstappen en vallen voorkomen | Niet rijdende van de trekker of de rooi-machine stappen en weer terug | Werknemer<br>werkgever | Mei 2019 |
